**Patrimonio** | La restauración de la fortaleza caspolina, no exenta de polémica en sus inicios, ha iniciado la recuperación de una zona clave de la localidad. El castillo, testigo del pasado, mira al futuro

## Un castillo para el futuro de Caspe

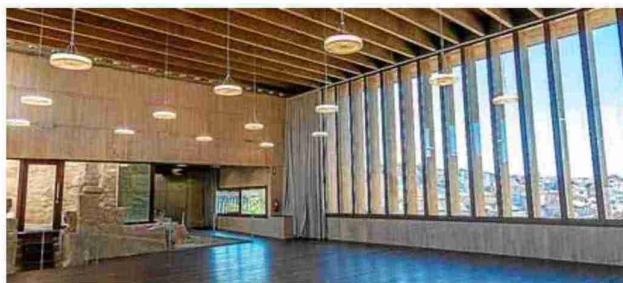
**El Salón del Compromiso.** De la estancia histórica original no se conservaba nada, pero los restos arqueológico encontrados se han dejado a la vista.

«Lo que se nos pedía era consolidar las ruinas, que además estaban muy alteradas, crear un nuevo acceso y dignificar el conjunto. Y es lo que hemos hecho», subraya Oliván. Así que los trabajos se han centrado en la recuperación de los espacios del Salón del Compromiso –del que apenas

quedaba nada, aparte de la jamba de un arco –el acondicionamiento de los accesos y, sobre todo, la consolidación estructural.
